Hypothèses concernant

L'EVOLUTION DE L'ARCHITECTURE

DE L'EGLISE SAINT-MAURICE DE VAREILLES

(de 834 à nos jours)

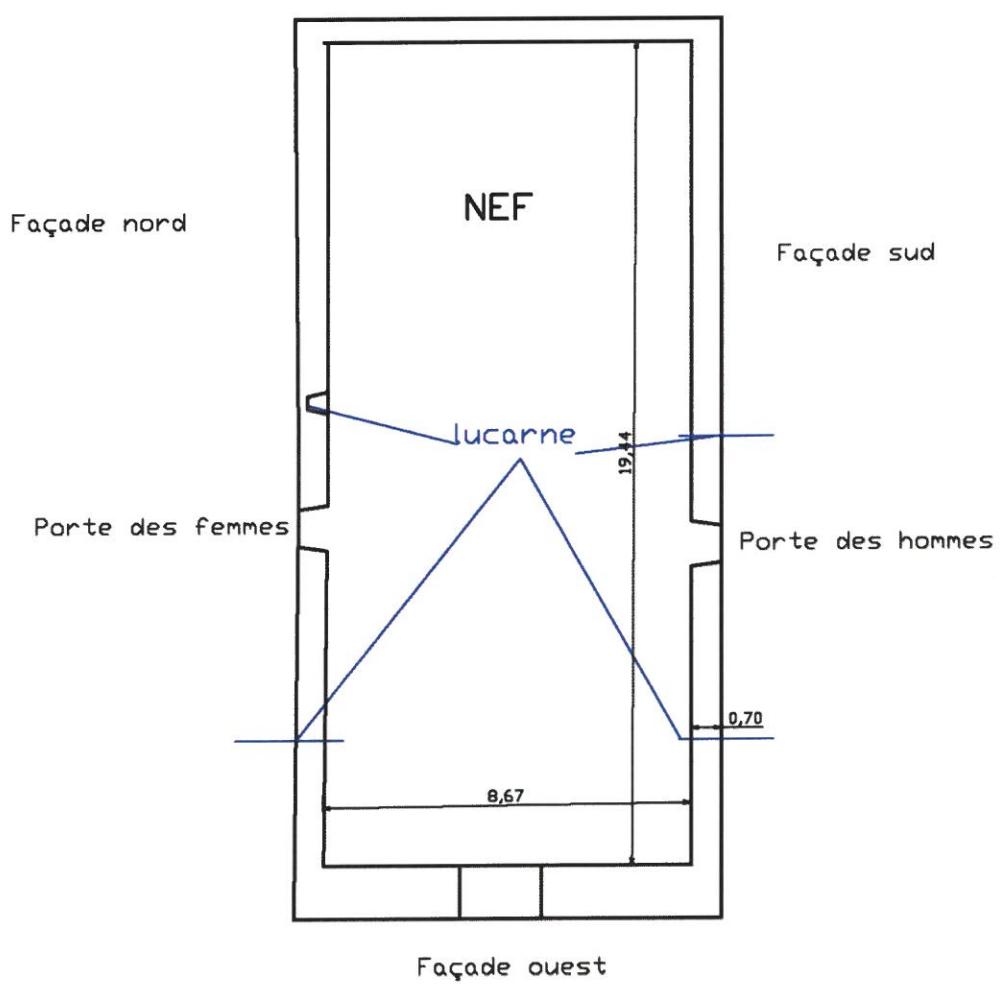
Plan de l'église initiale au IXème siècle

L'église initiale de VAREILLES possède bien ce plan rectangulaire basilical.

Initialement l'église fait 19,44 mètres de long sur 8,67 mètres de large.

Elle a une entrée sur le pignon ouest et deux portes latérales sur les façades sud et nord.

L'église est construite avec les matériaux locaux : les silex abondant dans la région, liés par un mortier de sable grossier pour 2/3 et de chaux grasse pour 1/3.

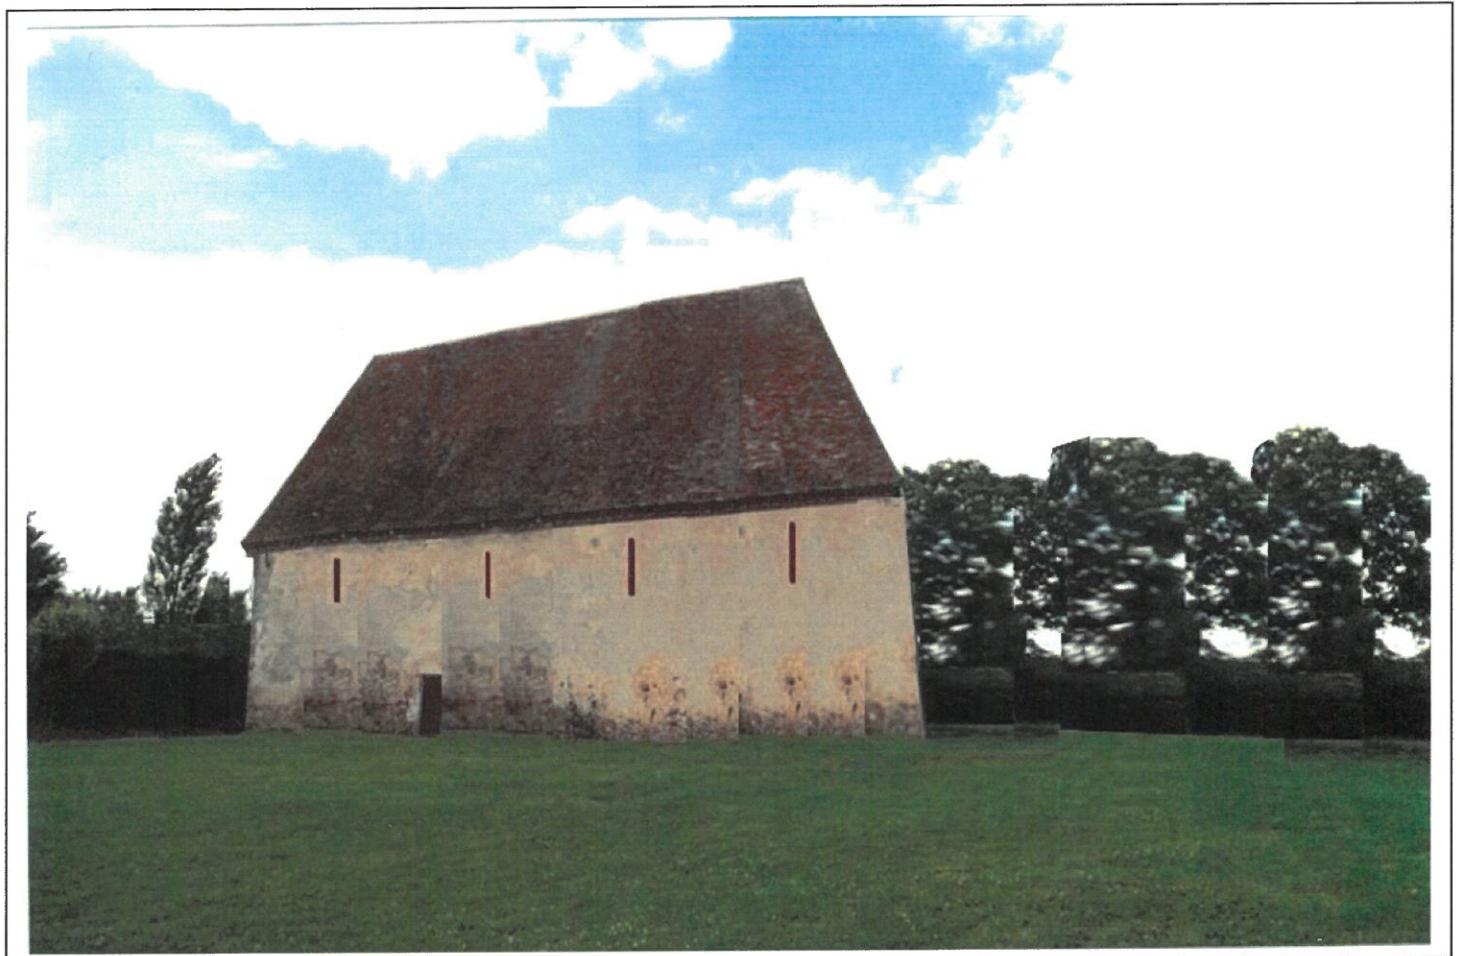
Façade sud au IXème siècle

Cette simulation pourrait représenter la « basilique » initiale Saint-Maurice de Vareilles à l'époque mérovingienne. On notera les fenêtres meurtrières typiques de cette époque d'insécurité, l'absence de grandes ouvertures, de contreforts, de la sacristie, et du clocher.

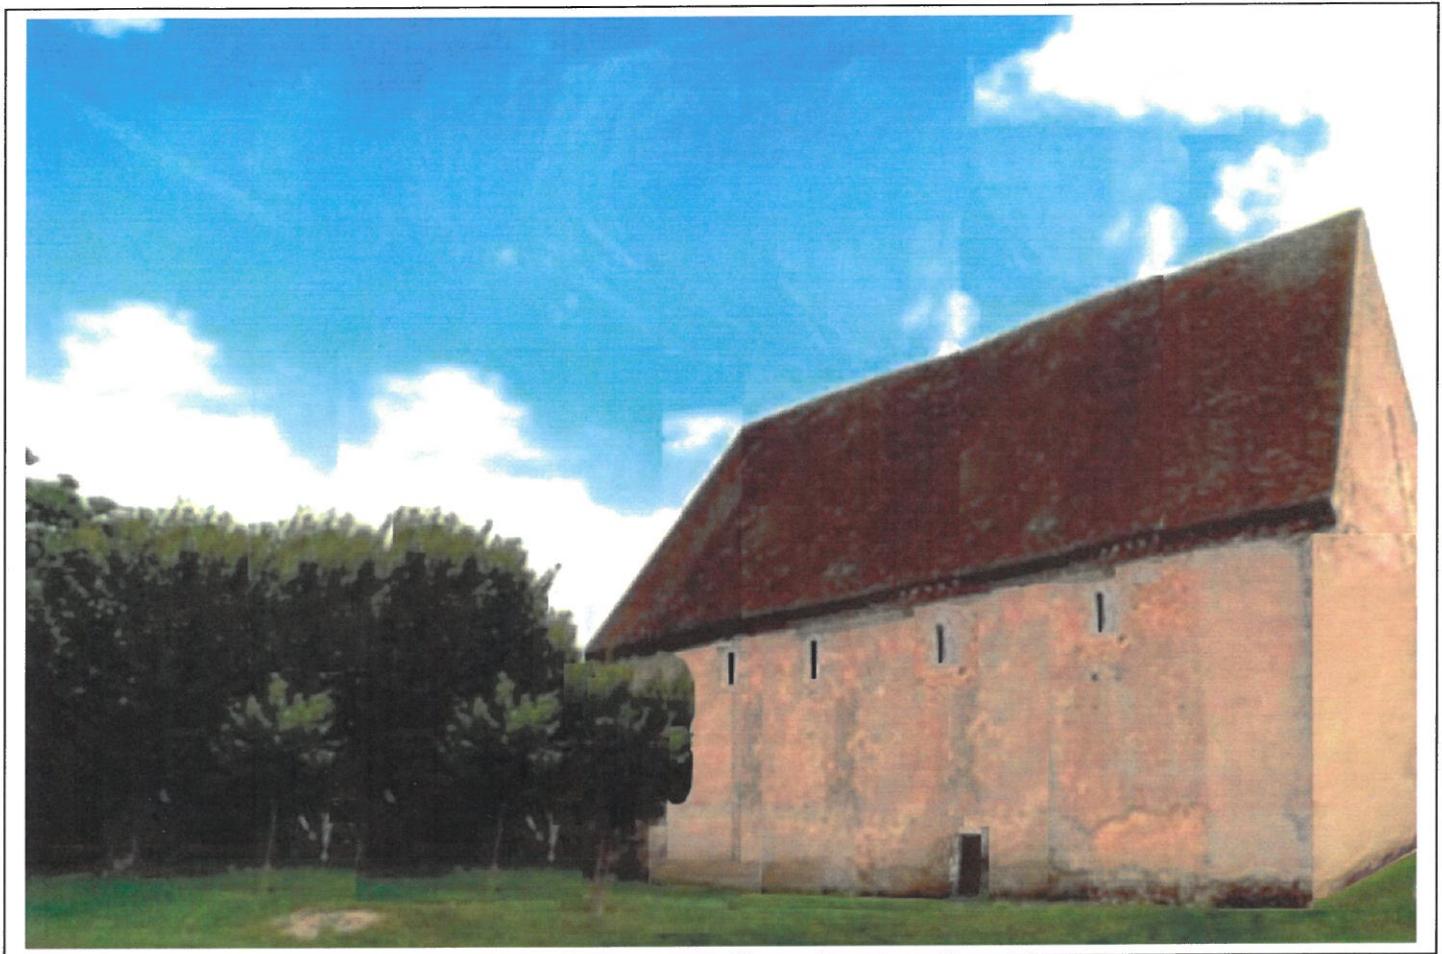
Façade nord au IXème siècle

Sur cette façade on remarquera particulièrement la porte « des femmes » maintenant murée.

Il faut noter aussi que la faible épaisseur des murs ne permettait pas de grandes ouvertures.

Les édifices pré-constantiniens semblent n'avoir eu qu'une seule nef, avec une seule porte sur la façade et une sur chaque côté, pour l'entrée des hommes au sud et pour l'entrée des femmes au nord. (cette entrée nord a été obturée à Vareilles, mais on retrouve les traces de cette porte face à la porte sud).

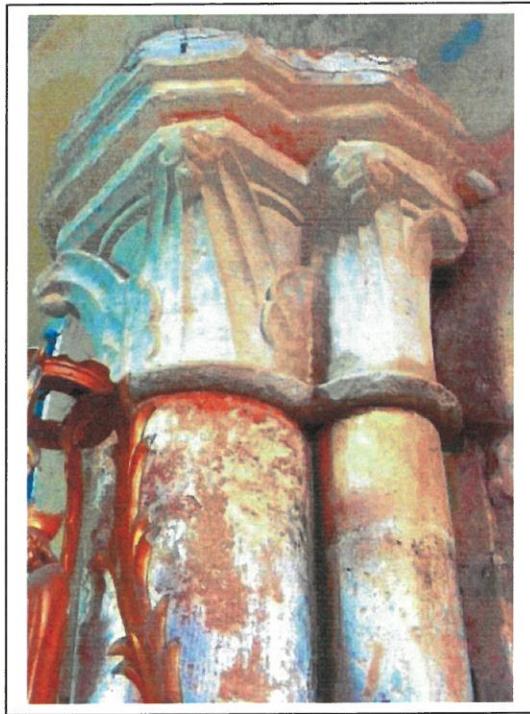
On remarque dans l'église actuelle un pilier coiffé d'un chapiteau corinthien à feuilles d'acanthe. Ce type de chapiteau est typique du XII^e et du XIII^e siècle c'est-à-dire de l'art roman.

Toutes ces références laissent supposer que les deux chapiteaux de l'église de Vareilles pourraient dater du XIIème siècle.

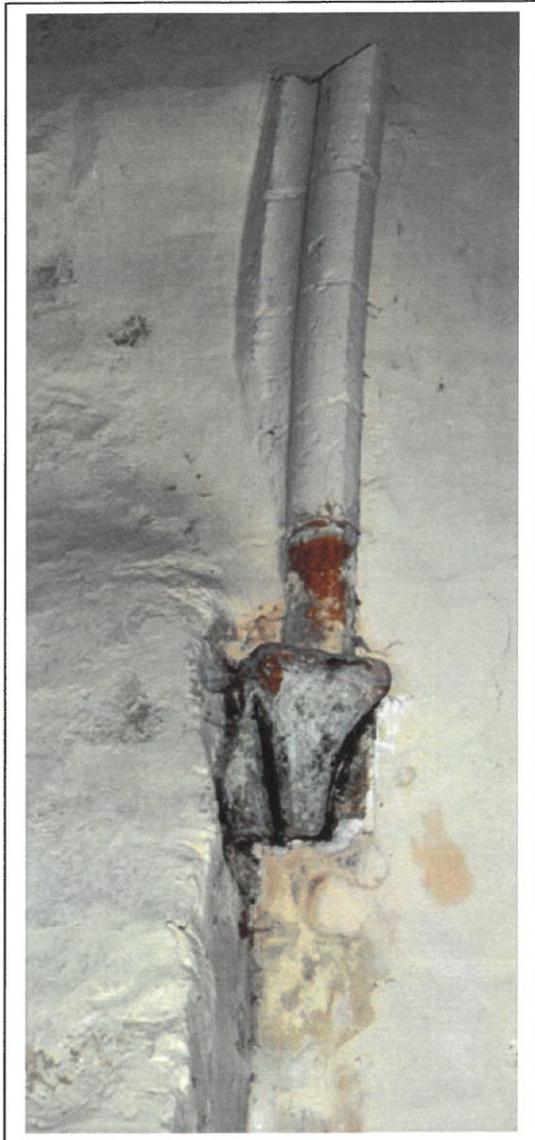
On remarque aussi le départ d'arcs dans le chœur (la partie la plus riche). Deux hypothèses sont envisageables:

- ces arcs ont réellement existé et ont été détruits, peut être au moment des guerres de religion ?
- ces arcs n'ont jamais été construits par manque d'argent.
